Обследование энергетических объектов ОАО ..... проводилось в период с 31.08.2009г. по 23.09.2009г. специалистами ООО «Аз Фасилити» с целью выявления энергетической эффективности, определения мер по ее повышению и возможностей их реализации, включающее сбор документальной информации, инструментальное обследование, анализ информации и разработку рекомендаций по энергосбережению.

## 1. Энергоаудит системы энергоснабжения и электропотребления

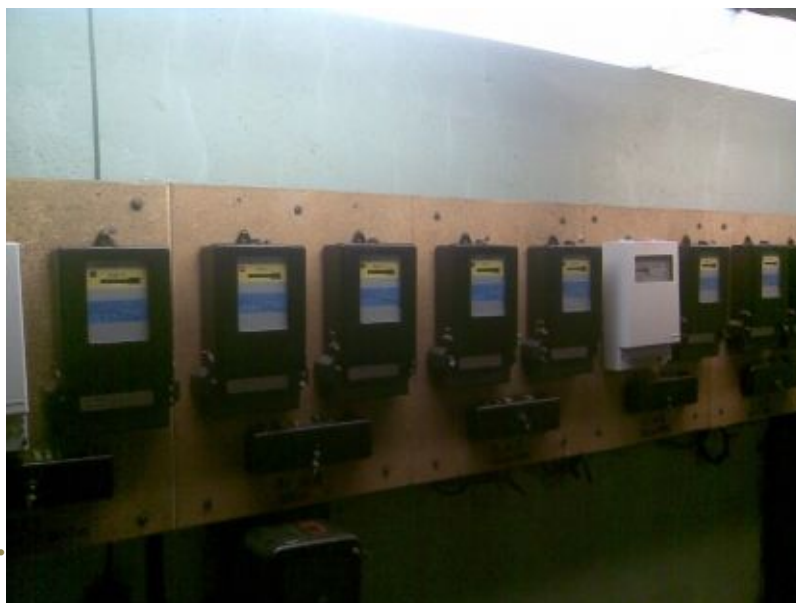
Учет потребленной электроэнергии на предприятии осуществляется по счетчикам типа СЭТ от каждого силового трансформатора в

помещении РУ-0,4кВ на ТП №1,2.

Трансформаторы тока соответствуют коэффициенту нагрузки.

Щит учета позволяет производить снятие показаний активной и реактивной составляющей полной мощности.

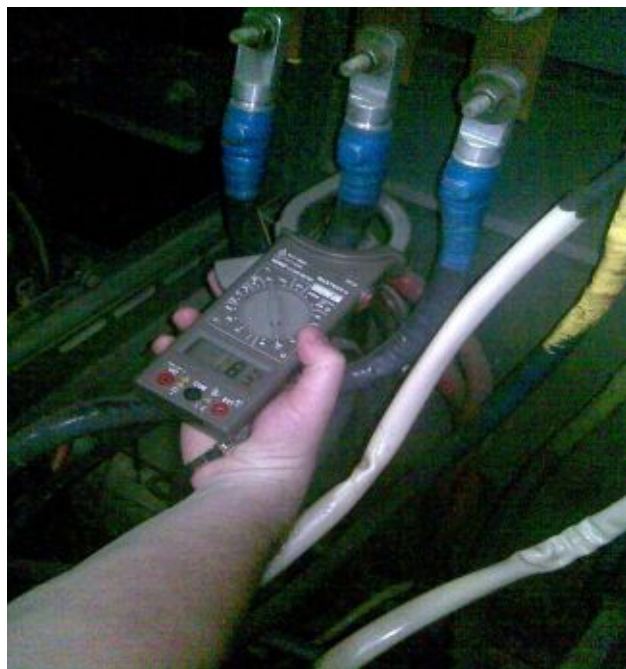
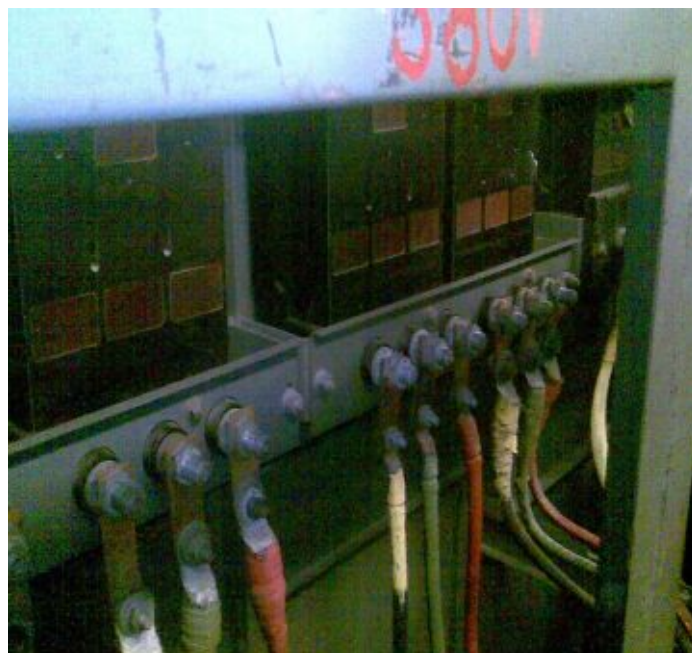
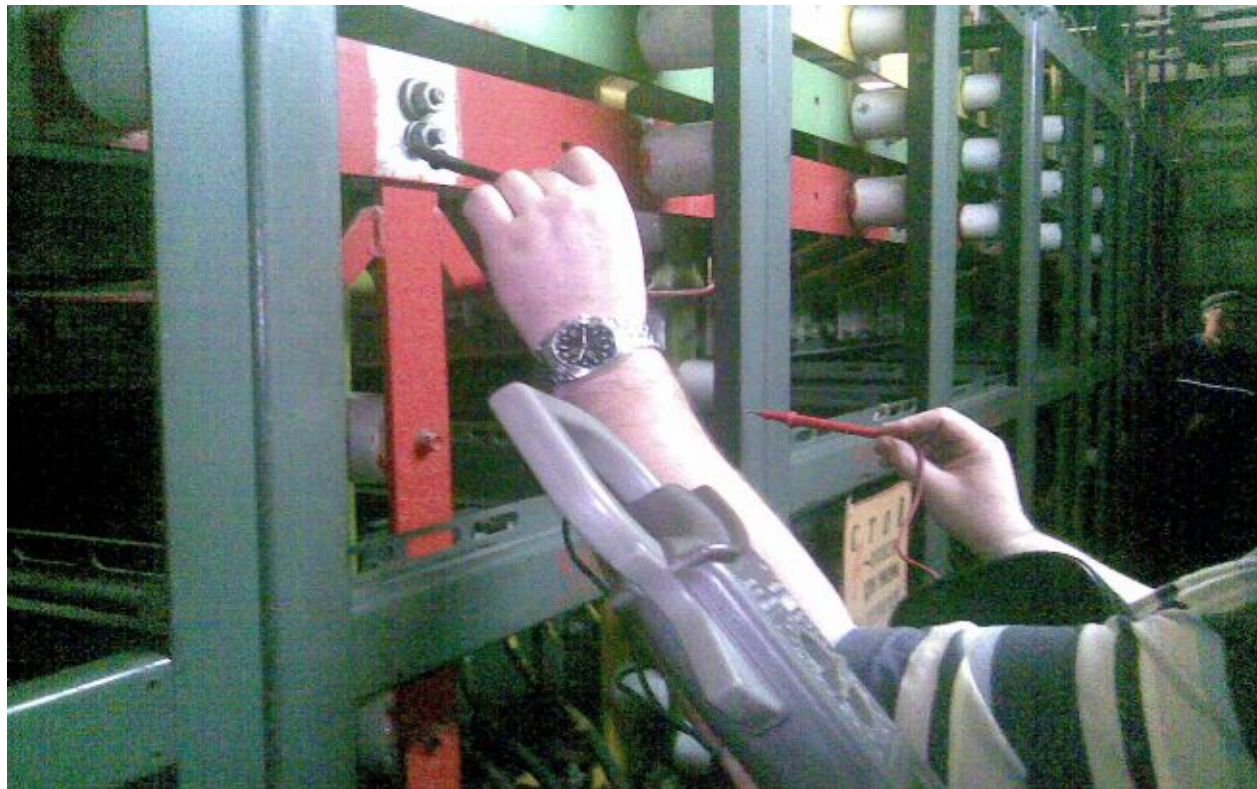
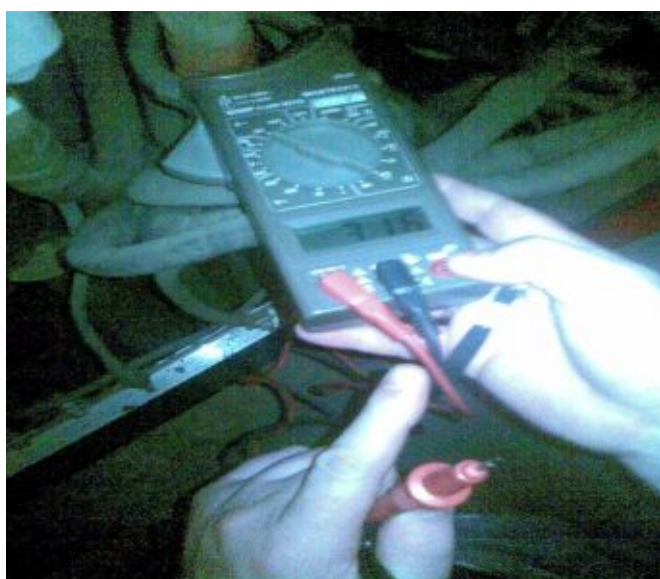
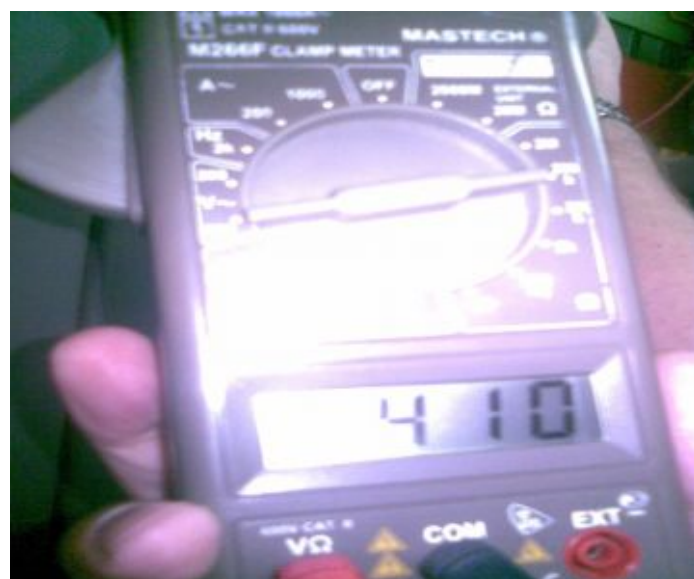
1. При измерении замеров значений токов потребителей трансформатора №2 по трем фазам (66А/71А/33А) выявлен максимальный перекос фаз, составляющий 46%, трансформатора №9 по трем фазам (150А/110А/98А) выявлен

максимальный перекос фаз, составляющий 65%, фидера корпуса №34 – 50%, что показывает неравномерность распределения нагрузки, дополнительные тепловые потери и несбалансированность сети.(фото №8,9,11,12,13).

5. Провести дополнительные обследования распределения нагрузок на отходящих фидерах всех потребителей во время максимального электропотребления, силами дежурной смены электриков. Снижение перекоса фаз увеличивает эффективность показаний СЭС, уменьшает тепловые потери.
